卷末資料

| 1 | 三河家住宅のタイル | 卷末1～5 |
| 2 | 三河家住宅の家具 | 卷末6～16 |
| 3 | 三河家住宅部分部位設定写真資料 | 卷末17～107 |

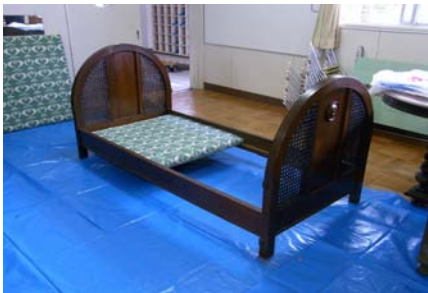
番号	24	
	品名	組立式ベッド（×2台）	
	部屋名	不明 [蔵]	
	W/D/H	時代	破損
	901/1, 936/907	③	C
備考			
ボードの一部は籐製。No. 27「小椅子」と同じ装飾が付く。破損は全体に軽度。接続用の金具に発錆あり。

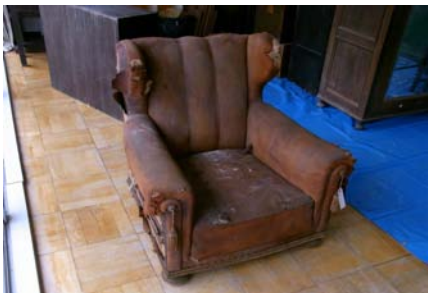
番号	25	
	品名	ソファ（×2脚）	
	部屋名	2階球突室？ [2階球突室]	
	W/D/H	時代	破損
	774/770/935	①	A
備考			
表面革張りの劣化が顕著。展示用でも張替えが必要。肘掛尖端の飾りはカーテン用と同じもの。セットのテーブルは不明。

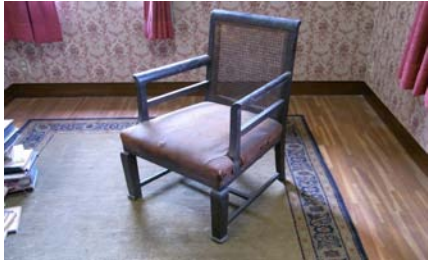
番号	26	
	品名	椅子（×2脚）	
	部屋名	不明 [蔵]	
	W/D/H	時代	破損
	560/590/84	③	A
備考			
中華風の意匠。背もたれに籐。座面革張りの劣化顕著。展示用でも張替え必要。2脚とも脚に蟻害あり。塗装は赤味のある茶色。

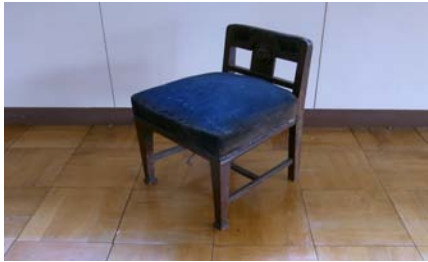
番号	27	
	品名	椅子	
	部屋名	不明 [蔵]	
	W/D/H	時代	破損
	434/421/575	③	B
備考			
布地はベロア風。簡素なデザイン。背もたれの装飾は NO. 24「組立式ベッド」と同じ。力布は三越製のものと似ている？（No. 32「ソファ」など）。

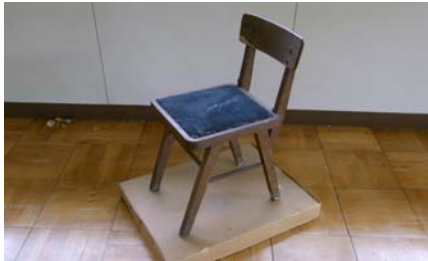
番号	28	
	品名	椅子（×2脚）	
	部屋名	不明 [蔵]	
	W/D/H	時代	破損
	320/430/720	②	A
備考			
中古の家具。脚の蟻害が顕著。その他脚つなぎの破損、座面布地劣化、合板の剥離などあり。蔵に保管されていた。「マルニ木工」のシール（昭和8-27[1933-1952]）付。

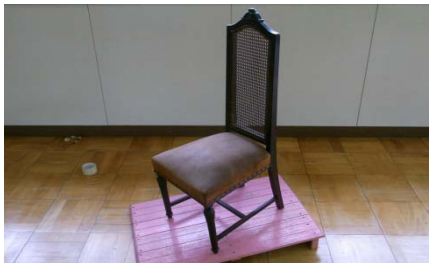
番号	29	
	品名	椅子	
	部屋名	不明 [蔵]	
	W/D/H	時代	破損
	432/480/1,090	③	A
備考 脚に蟻害あり。座面革張りは劣化顕著。張替え必要。中華風の意匠。脚のデザインはNO.7「飾棚」と同じ。背もたれは籐。塗装は赤味のある茶色。

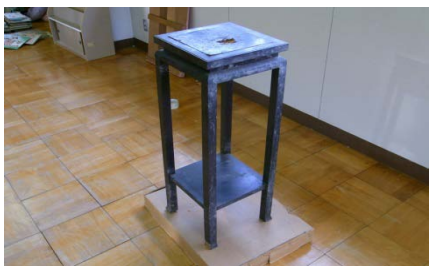
番号	30	
	品名	飾台	
	部屋名	不明 [蔵]	
	W/D/H	時代	破損
	332/332/886	③	A
備考 天板蟻害大。展示用でも張替え必要。中華風の意匠。塗装は赤味のある茶色。

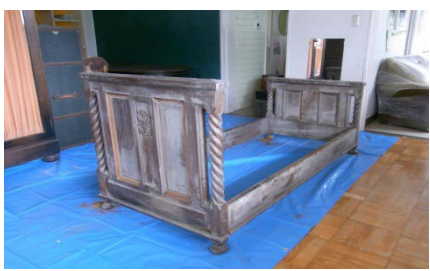
番号	31	
	品名	組立式ベッド（×2台）	
	部屋名	1階主人夫妻寝室 [蔵]	
	W/D/H	時代	破損
	968/2,120/900	①	A
備考 蟻害大。マット欠失。線形欠失。足のデザインがNo.18「箆笥」NO.40「テーブル」と共通。ボードの装飾は階段室の彫桁石膏彫刻と同じもの。

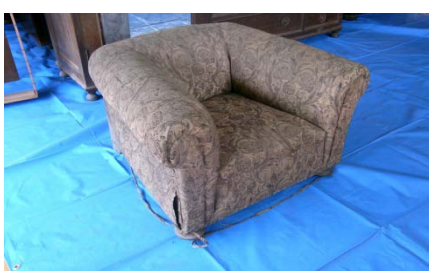
番号	32	
	品名	ソファー（×2脚）	
	部屋名	1階廣間階段室 [蔵]	
	W/D/H	時代	破損
	(770)/(750)/610?	①	A
備考 布地は張替え必要。木部は健全。No.34とセット。展示には問題なし。古写真にて配置が確認できる。足はタイル張床に置くことを考慮してか、鉄の突起が付いている。

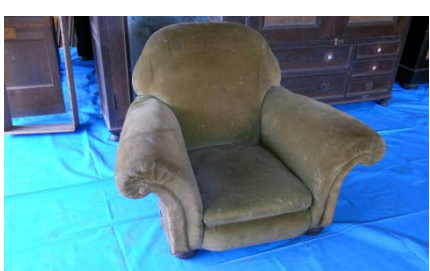
番号	33	
	品名	ソファー（×2脚）	
	部屋名	1階主人書斎兼客室 [蔵]	
	W/D/H	時代	破損
	1,040/(722)/868	①	A
備考 もう1脚は蟻害大。再用は困難。また、同様のデザインの長椅子も蟻害が大きく、再用は困難。布地は抹茶色、脚は書斎家具に共通のもの。修理を施せば展示は可能か。

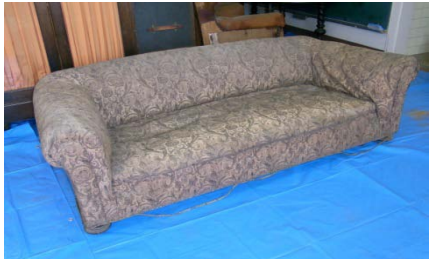
番号	34	
	品名	ソファー	
	部屋名	1階廣間階段室 [蔵]	
	W/D/H	時代	破損
	1,970/850/610	①	A
備考 布地は劣化顕著だが、木部は健全か。展示での再考を検討。No. 32とセット。細部意匠も同じ。古写真で配置が確認できる。			
 	番号	35	
	品名	書斎机	
	部屋名	1階主人書斎兼客室 [蔵]	
	W/D/H	時代	破損
	1,475/(910)/585	①	A
備考 細部に欠失、破損が散見される。他の書斎家具と意匠は共通。塗装は濃い茶色。			
 	番号	36	
	品名	椅子	
	部屋名	不明 [蔵]	
	W/D/H	時代	破損
	560/630/710	③	C
備考 籐椅子。籐が劣化。使用は不可だが、展示には問題なし。			
 	番号	37	
	品名	椅子	
	部屋名	不明 [蔵]	
	W/H	時代	破損
	φ345/(555)	①	B
備考 革張りの劣化顕著。張替え必要。用途不明。塗装は濃い茶色。書斎の可能性もあるが、他に比べ細部意匠が簡素。「三越」			
 	番号	38	
	品名	椅子	
	部屋名	不明 [蔵]	
	W/D/H	時代	破損
	592/(1,315)/(990)	③	B
備考 籐の寝椅子。No. 36「肘掛椅子」と同じ仕様。展示には問題なし。
